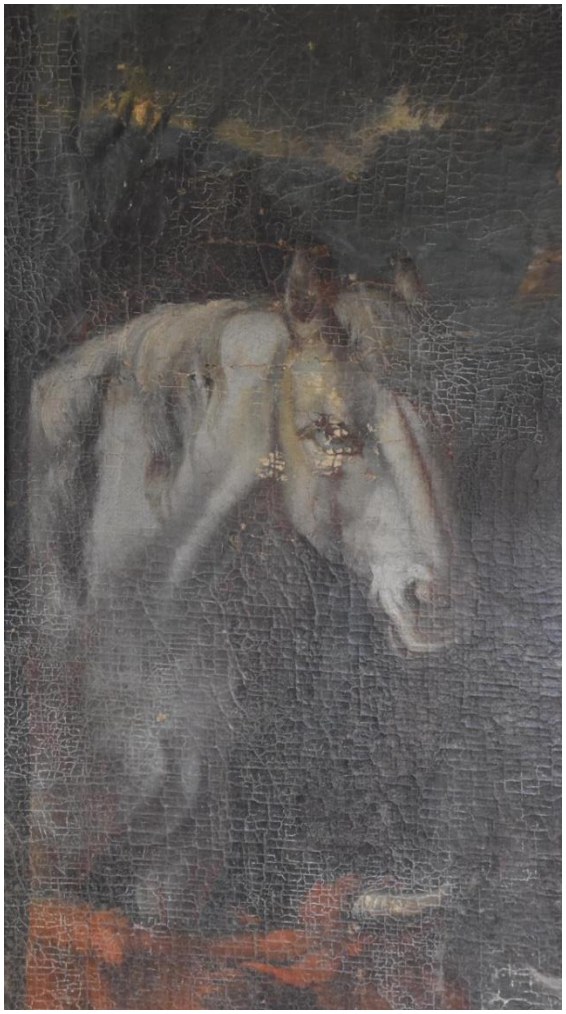
DSC_0166 Endzustand

DSC_0029 Vorzustand Detail
Weisslicher Belag im Craquelé.

DSC_0078 Arbeitsfoto nach Abnahme von Altretuschen und Firnis. Bei den hellen Stellen am Auge handelt es sich um Auflagen von einer früheren verwendeten Kittmasse, welche in den Schüsseln des Craquelés verblieben ist.

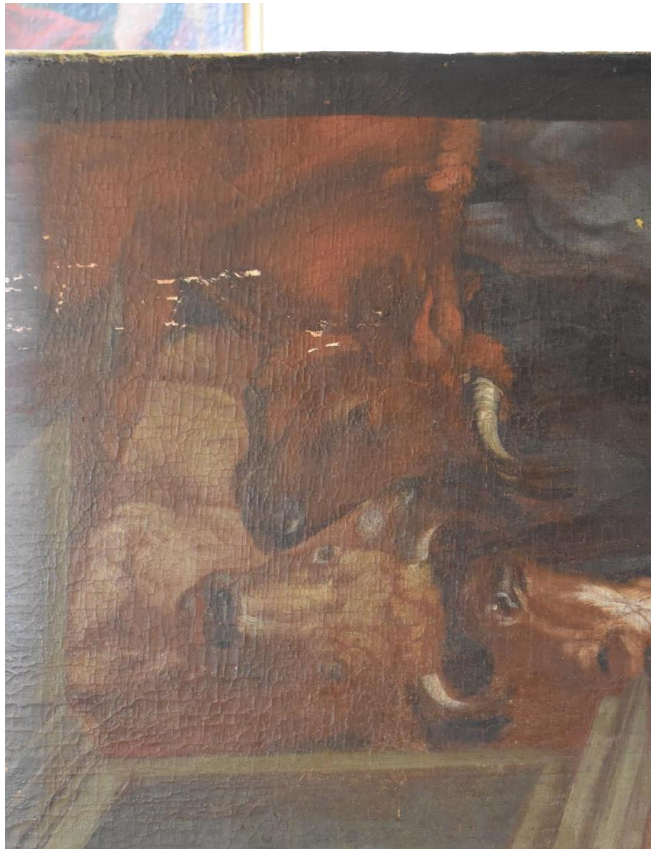
DSC_0027 Vorzustand
Detail: Weisslicher Belag im Craquelé.

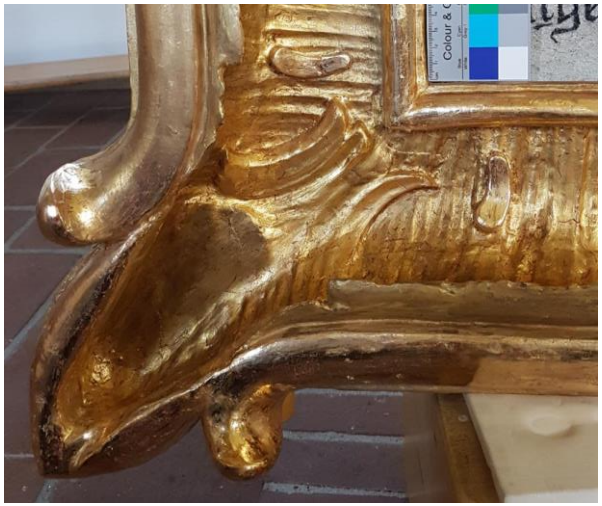
20190424_141709 ZZ Detail linke untere Ecke nach Entfernen der Wachsbronze: Fehlstellen mit Malschichtlockerungen

20190618_163758 EZ linke untere Ecke mit neuer Polimentvergoldung.

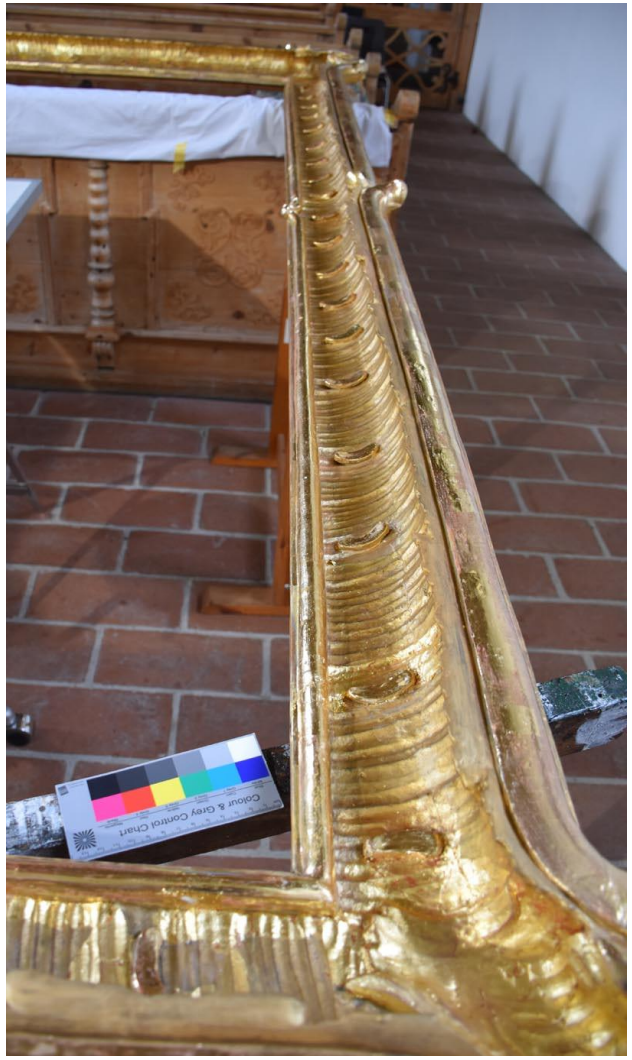
DSC_0125 ZZ Rechter Rahmenschenkel Detail nach Abnahme der Bronze.

DSC_ 0156 ZZ Gleicher Bereich nach der Neuvergoldung der Fehlstellen.

DSC_ 0159 EZ Vergoldete Partien wurden dem Altbestand mit punktueller Retusche angepasst.
